## [안전 실태조사 결과]

### 교통약자용 전동휠체어 · 스쿠터 충전시설 안전관리 미흡

올해 말부터 공중이용시설 등에 교통약자용 전동휠체어 · 스쿠터 충전시설 설치가 의무화된다. 한국소비자원이 「장애인·노인·임산부 등의 편의증진 보장에 관한 법률」\* 시행을 앞두고, 기존 충전시설의 안전실태를 조사했다.

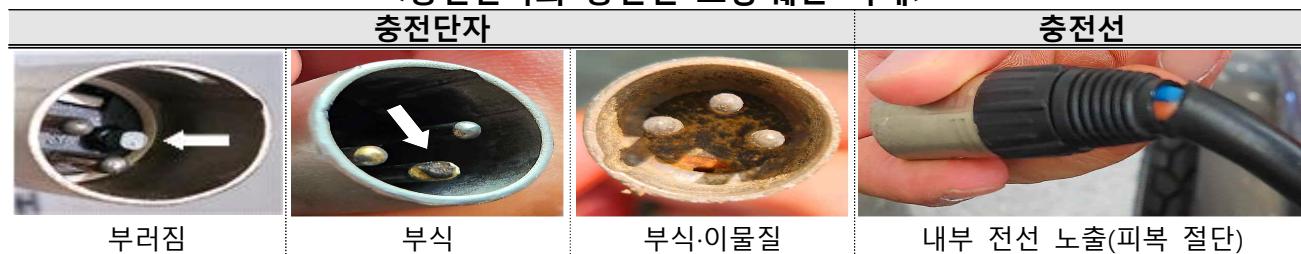
<충전단자와 충전선 고장·훼손 사례>

조사대상 충전기 27개 중 1개는 작동되지 않았으며, 이용 가능한 충전기 26개 중 일부는 충전 케이블 관리가 미흡했다. 충전단자(52개)의 19.2%(10개)가 부러지고 부식되는 등 훼손됐거나 이물질이 끼어있었으며, 충전선(52개)의 9.6%(5개)는 피복이 벗겨지거나 내부 전선이 노출돼 핵선 등으로 인한 화재사고 우려가 있었다.

한국소비자원은 안전관리가 미흡한 충전기의 관할 지자체에 조사 결과를 공유하고 전동휠체어·스쿠터 충전시설의 점검·보수 등 개선을 권고하는 한편, 관계부처에는 충전시설의 관리·감독 강화를 요청할 계획이다.

전동휠체어·스쿠터 충전시설 이용 소비자에게는 ▲충전선과 충전단자의 훼손·이물질 상태 등 이상 여부를 반드시 확인하고 연결할 것, ▲충전단자는 얹지도 끼우지 않고 방향을 정확히 맞춰 연결하고 합선 위험에 주의할 것, ▲배터리 안전을 위해 과충전은 피하고 충전 후 즉시 충전케이블 분리할 것 등을 당부했다.

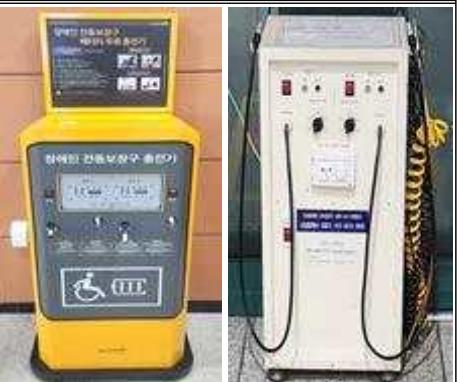
충전시설 예시

- 교통약자의 이동을 보조하는 전동휠체어·스쿠터를 충전할 수 있는 충전시설이 확대 설치됨에 따라 안전실태를 조사하여 안전한 충전 환경 조성에 기여
